## ONDERZOEKSgegevens

**Onderzoek** VISUELE INSPECTIE (binnensituatie) en luchtmeting FCM  
**Type onderzoek** Eindcontrole na asbestverwijdering conform NEN-2990  
**Type sanering** Klasse 2, beperkt risico  
**Doel onderzoek** Door middel van een visuele inspectie en eventuele aanvullende asbestonderzoeken bepalen of het gebied zonder gebruik van persoonlijke beschermingsmiddelen kan worden betreden.  
**Datum inspectie** 12-01-2016  
**Adres** Professor Schrijnenstraat 12, (null)Nijmegen

**Omschrijving ruimte/saneringsgebied** Het betreft een deel van de slaapkamer aan de linkerachterzijde en de badkamer aan de rechterachterzijde van de woning op de 1e etage

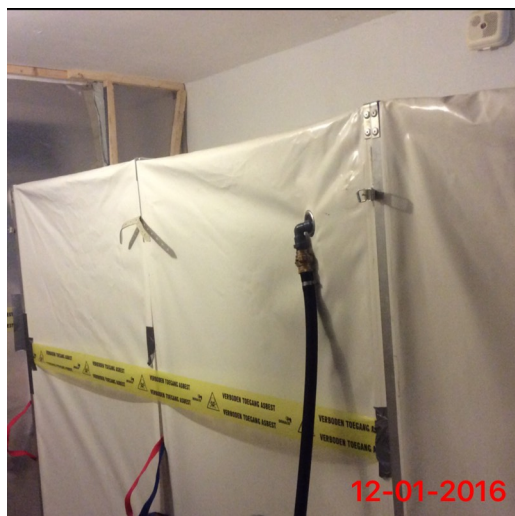
#### Foto 1

Bevindingen visuele inspectie ten tijde van inspectie (momentopname):  
Er staat een 3-traps deco-unit voor het containment opgesteld

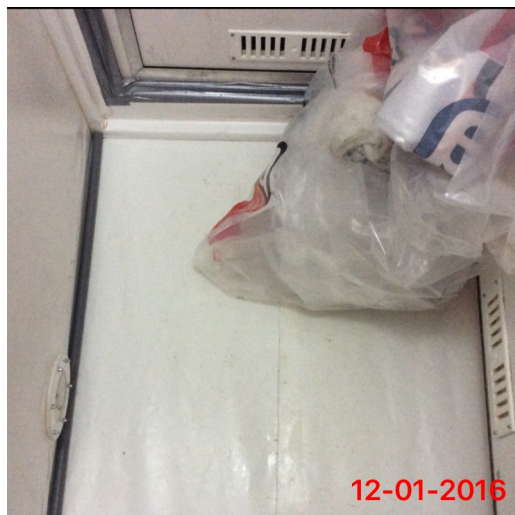
#### Foto 2

Bevindingen visuele inspectie ten tijde van inspectie (momentopname):  
De vuile ruimte van de 3-traps deco-unit is meegenomen in de visuele inspectie en is onderdeel van de eindcontrole.

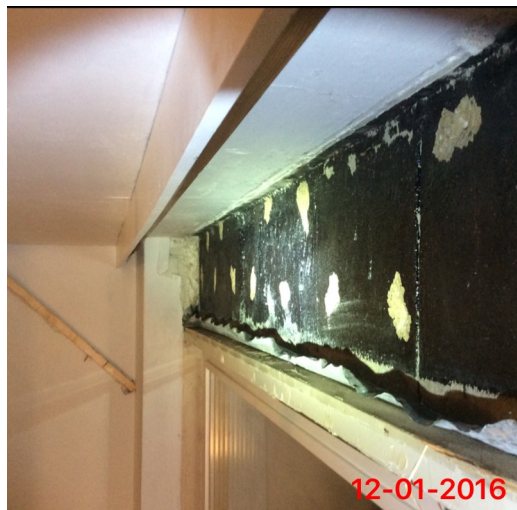
Foto 4

**Bevindingen visuele inspectie ten tijde van inspectie (momentopname):**  
Gesaneerde beplating op de slaapkamer, er blijft een zwarte asbestverdachte en niet geïnventariseerde lijmlaag achter conform werkplan.

In de kieren van de betondelen is na ca. 1-2 mm geen inspectie mogelijk

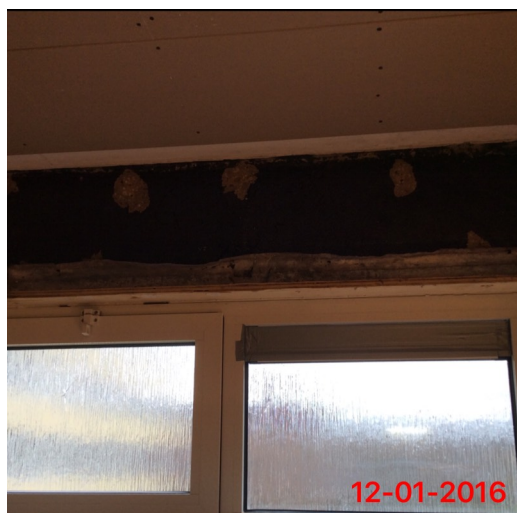
Foto 6

**Bevindingen visuele inspectie ten tijde van inspectie (momentopname):**  
Afgeplakt roosterden in het raamkozijn

Achter afgeplakte delen is geen inspectie mogelijk

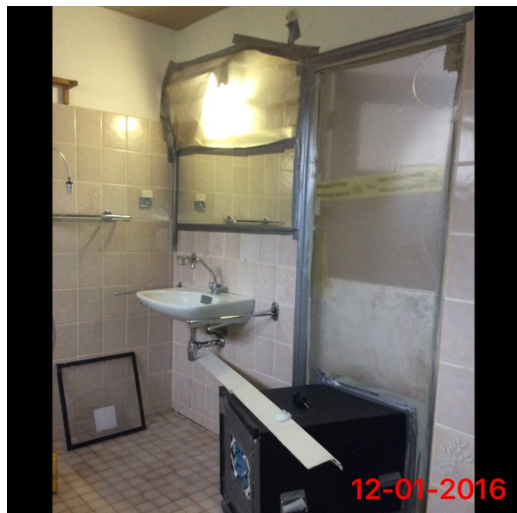
Foto 7

Bevindingen visuele inspectie ten tijde van inspectie (momentopname):  
De onderdrukmaschine is aangebracht in een foliewand. Er zijn diverse delen afgeplakt middels folie en tape.

Beperkingen visuele inspectie ten tijde van inspectie  
Achter afgeplakte delen is geen inspectie mogelijk

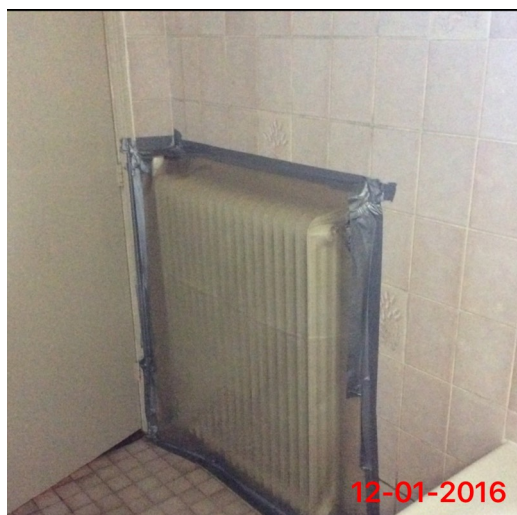
Foto 9

Bevindingen visuele inspectie ten tijde van inspectie (momentopname):  
Afgeplakte radiator in de badkamer.

Beperkingen visuele inspectie ten tijde van inspectie  
Achter afgeplakte delen is geen inspectie mogelijk

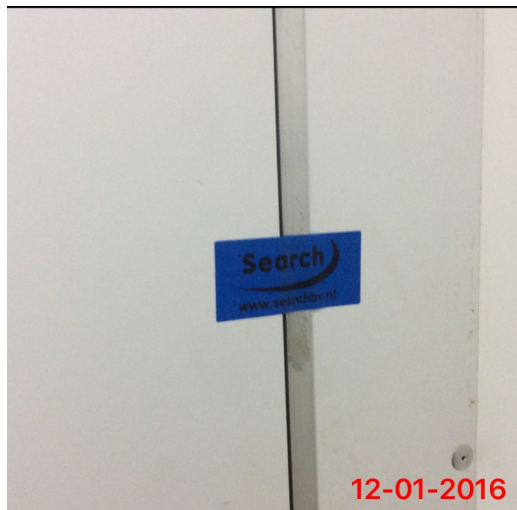
Foto 10

Bevindingen visuele inspectie ten tijde van inspectie (momentopname):  
Tijdens de luchtmeting is het containment verzegeld.
